## **Teilfortschreibung des Regionalen Raumentwicklungsprogramms Westmecklenburg (RREP WM) Kapitel 6.5 Energie: Erstellung des Umweltberichts**

### **Entwurfes des Umweltberichtes mit den Fachbeiträgen zum Rotmilan und zu Denkmalschutz**

UmweltPlan GmbH: Dipl.-Ing. Dirk Müller MAS (GIS)  
Dipl.-Ing. Landschaftsarchitekt Nicolaus Fehmel

Datum: 22. August 2018  
Ort: Bürgerschaftssaal in Wismar

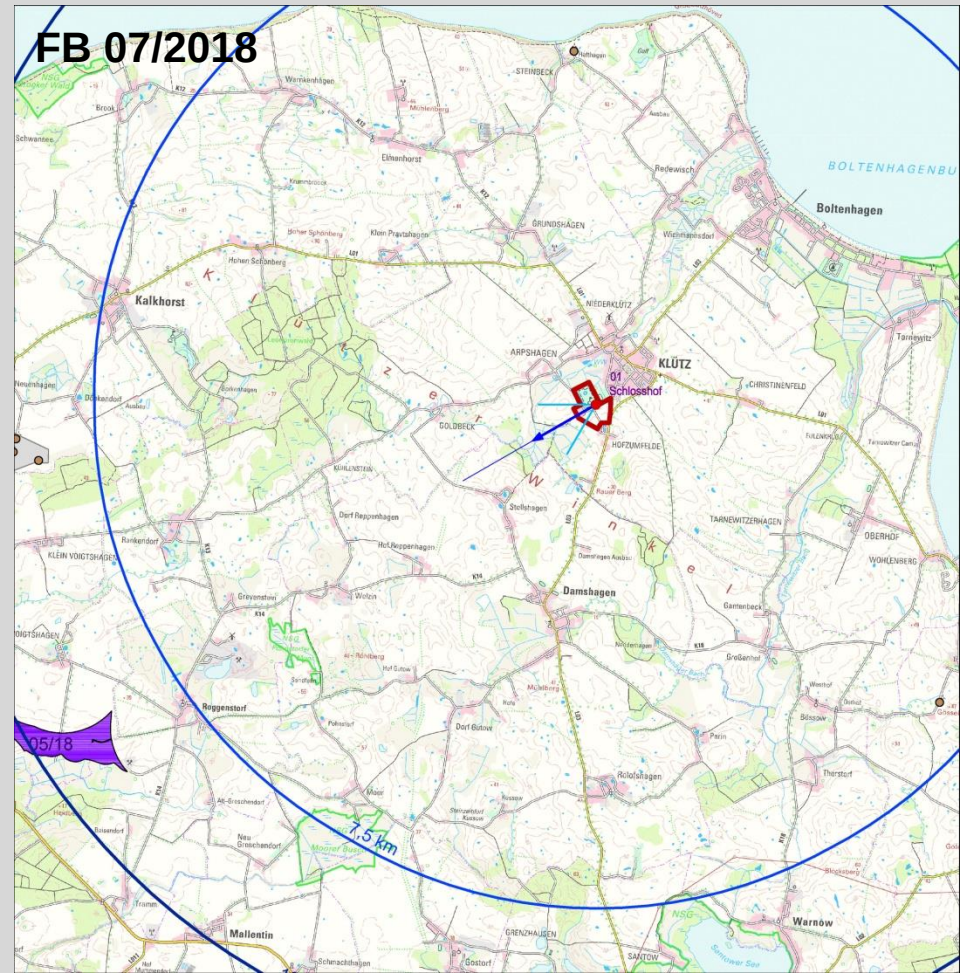
### Prüfung der Relevanz der bisherigen Sichtpunkte (2017)

- Bedeutende Sichtpunkte der Wahrnehmung
- Und in Überlagerung mit den WEG

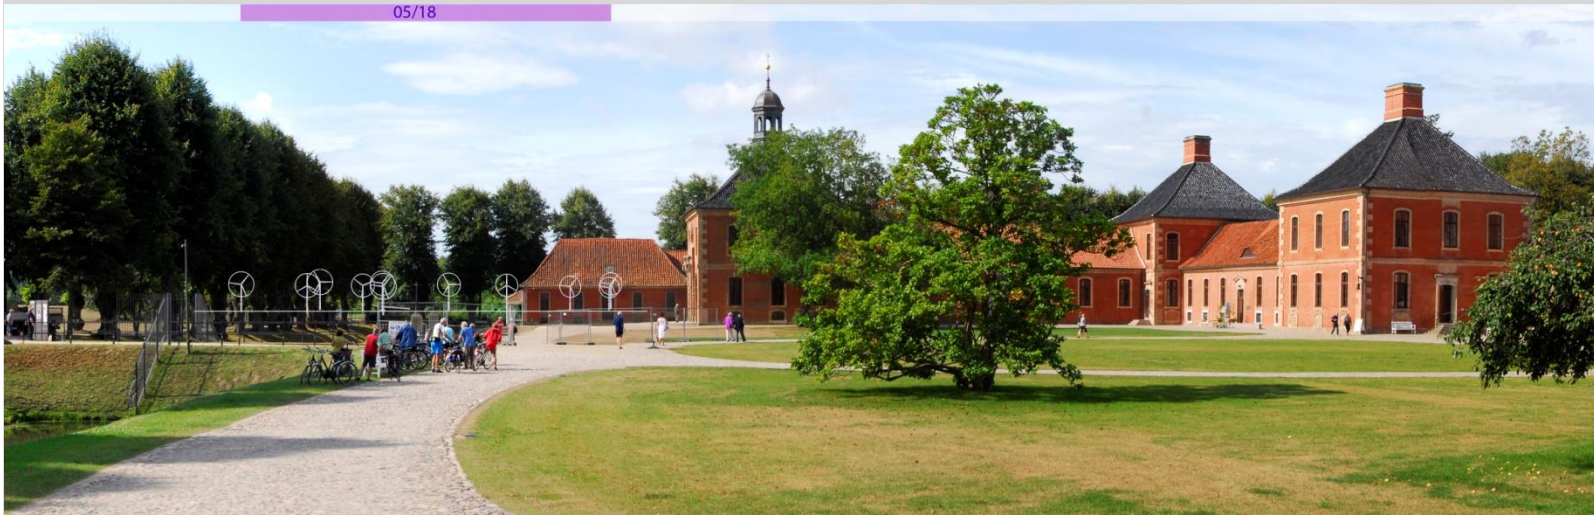
### Schlossanlage Bothmer (Klützt)

#### 1 Schlosshof

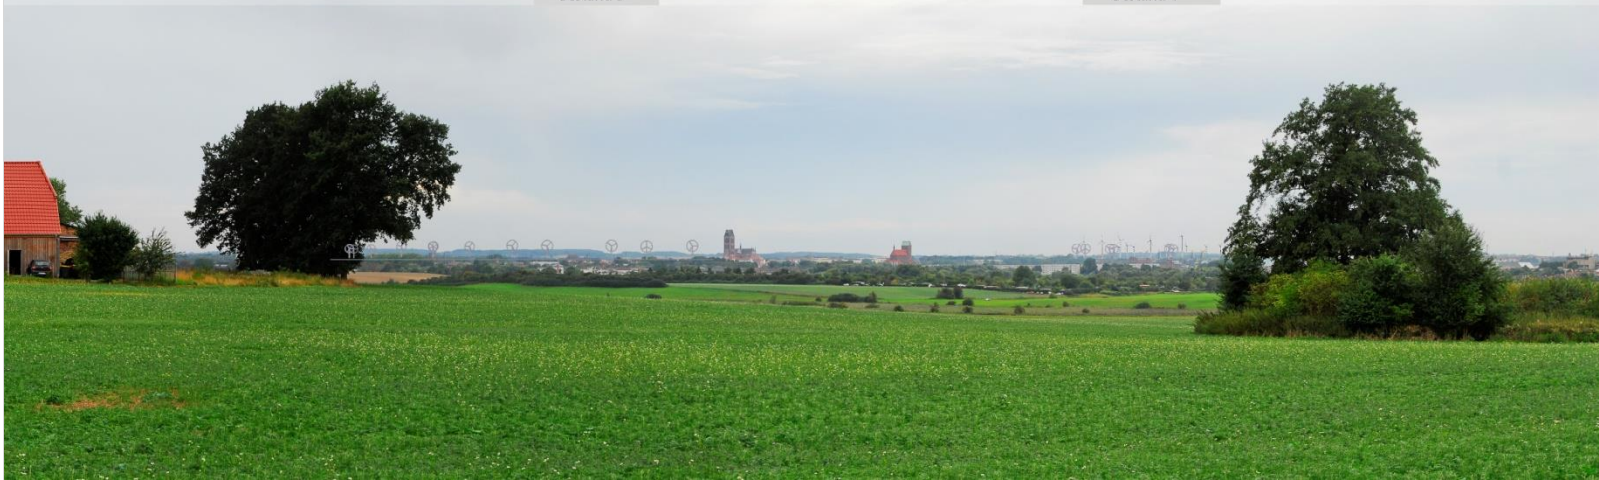
### Hansestadt Wismar

- 1 A20 Brücke Möhlenberg
- 2 L 012
- 3 Bürgerpark - Aussichtsturm
- 4 Weidendamm
- 5 Osttangente

| Eignungsgebiet | Sichtpunkte | | | | Entfernungen | | | Sichtbarkeit und Sichtraum | | | | Bewertungen Konfliktpotenzial / Beeinträchtigung | |
|---|---|---|---|---|---|---|---|---|---|---|---|---|---|
| 7 | Wismar<br>Wismar<br>Wismar<br>Wismar | 2.1<br>2.2<br>2.3<br>2.4 | A20 Brücke Möhlenbarg<br>L 012<br>Bürgerpark - Aussichtsturm<br>Weidendamm | Kuppe<br>Erdstand<br>Turm<br>Erdstand | 5.76<br>5.76<br>5.76<br>5.76 | <br>mittel<br>mittel<br>mittel | 12.69<br>10.85<br>9.09<br>7.36 | sehr hoch<br>sehr hoch<br>sehr hoch<br>sehr gering | hoch<br>hoch<br>hoch<br>sehr gering | hoch<br>mittel<br>hoch<br>mittel | hoch<br>hoch<br>hoch<br>sehr gering | hoch<br>hoch<br>hoch<br>gering | hoch |

| Nr. WEG | Ensemble | Nr. Fotosimu. | Bezeichnung | Entfernung zum Ensemble in km | Entfernung dichteste WEA - SP | Bewertung je SP | Bewertung für das WEG | Optimierungsempfehlung oder -Erfordernis |
|---|---|---|---|---|---|---|---|---|
| 7 | Wismar | 2.1 | A20 Brücke Möhlenbarg | 5.76 | 12.69 | hoch | hoch | Höhenreduzierung; Naben unterhalb Kirchturmspitzen |
| | Wismar | 2.2 | L 012 | 5.76 | 10.85 | hoch | | WP-Layout; keine direkte Überlagerung mit Kirchturm |
| | Wismar | 2.3 | Bürgerpark - Aussichtsturm | 5.76 | 9.09 | hoch | | WP-Layout; keine direkte Überlagerung mit Kirchturm, geringere Anzahl WEA |

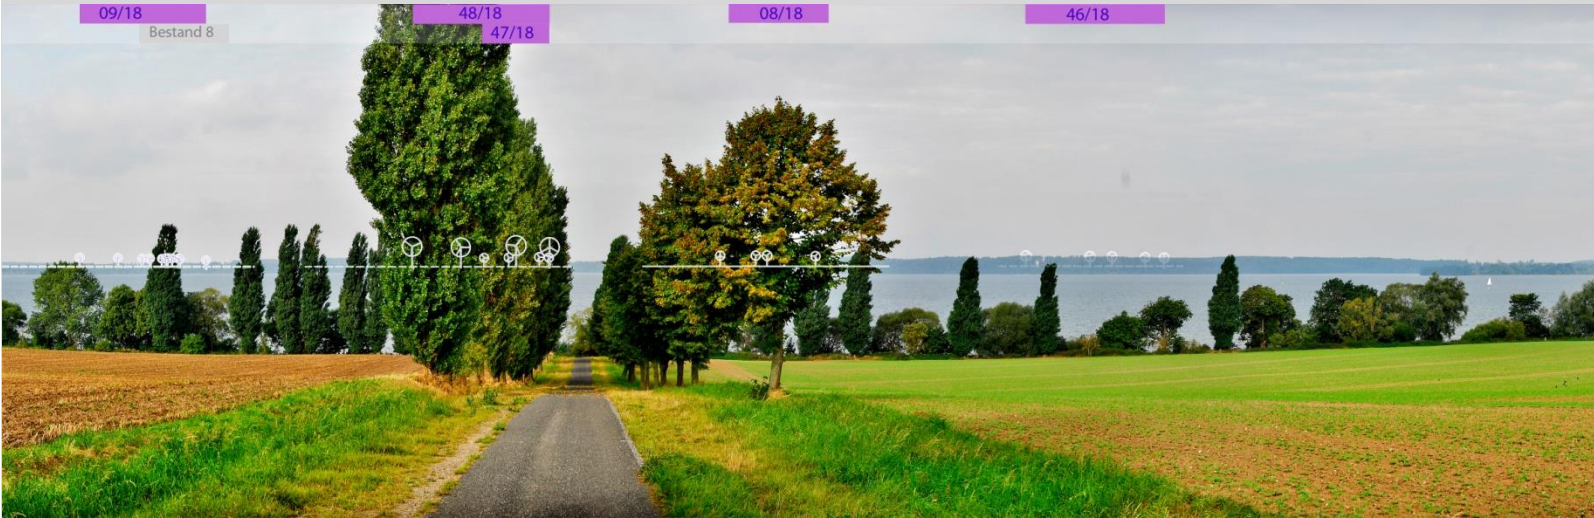
### Schloss Wiligrad

- 1 Retgendorf
- 2 Terrassenblick
- 3 Salonblick
- 4 Anlegestelle

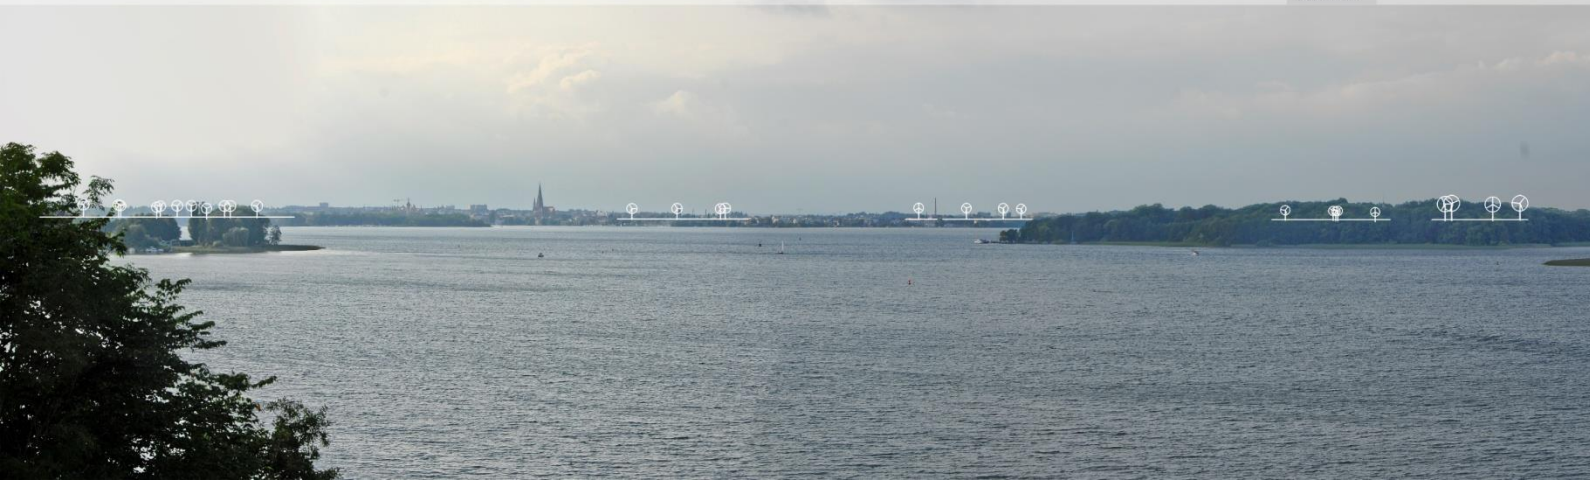
### Residenzenensemble Schwerin

| 1 Marstall | 10 Kaninchenwerder-Turm |
| 2 Werderstraße | 11 Kaninchenwerder-Anlegestelle |
| 3 Pfaffenteich | 12 Dom Süd |
| 4 Adebors Naes | 13 Dom West |
| 5 Zippendorf | 14 Dom Ost |
| 6 Reppiner Burg | 15 Schlossturm Süd |
| 7 Raben-Steinfeld | 16 Schlossturm West |
| 8 Görslow-Kirche | 17 Schlossturm Ost |
| 9 Görslow-Siedlung | |

| Nr. WEG | Ensemble | Nr. Fotosimu. | Bezeichnung | Entfernung zum Ensemble in km | Entfernung dichteste WEA - SP | Bewertung je SP | Bewertung für das WEG | Optimierungsempfehlung oder -Erfordernis |
|---|---|---|---|---|---|---|---|---|
| | Schwerin | 4.7 | Raben-Steinfeld | 16.96 | 23.60 | mittel | | Höhenreduzierung; keine Sichtbarkeit der Naben über dem Horizont |
| | Schwerin | 4.10 | Kaninchenwerder-Turm | 16.96 | 21.48 | mittel | | WP-Layout; keine direkte Überlagerung mit Schweriner Dom |
| | Schwerin | 4.11 | Kaninchenwerder-Anlegestelle | 16.96 | 21.23 | mittel | | Höhenreduzierung; keine Sichtbarkeit zwischen Schloss und Dom |

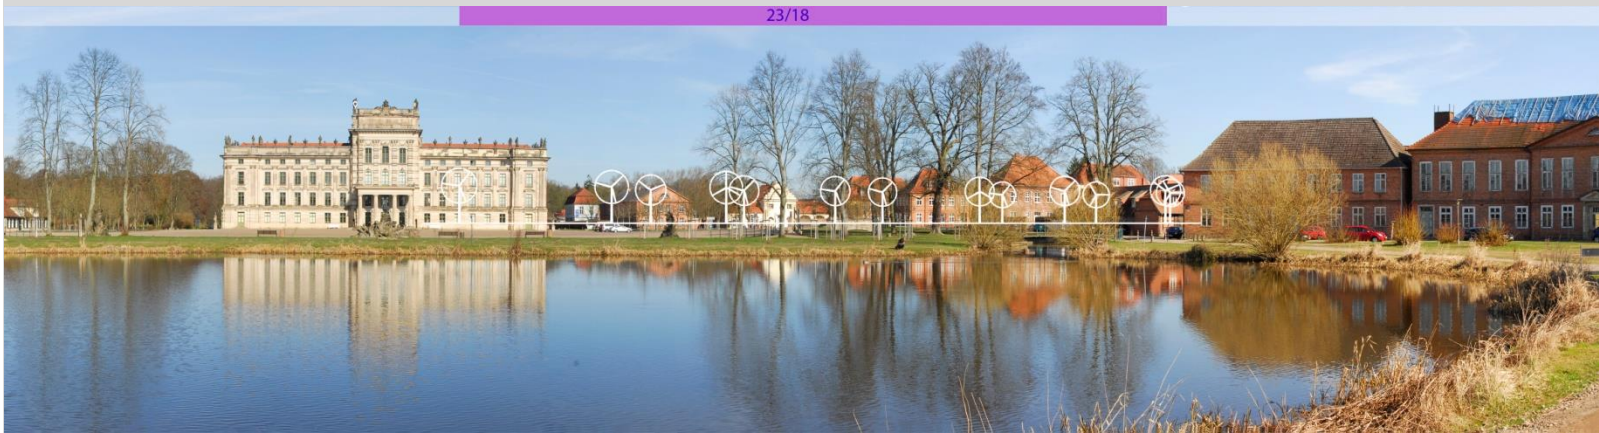
### Schloss- und Stadtanlage Ludwigslust

- 1 Schloss 2. OG Mittelschiff (Schlossachse)
- 2 Schloss Balkon (Schlossachse) Ost
- 3 Schloss Balkon (Schlossachse) West
- 4 Bassinplatz (Schlossachse)
- 5 Kirche (Schlossachse)
- 6 Schlossstraße
- 7 Alexandrinenplatz Nord
- 8 Alexandrinenplatz Ost
- 9 Luisenstraße
- 10 Clara-Zetkin-Straße
- 11 Weg zum Johannisdamm
- 12 Luisenteich

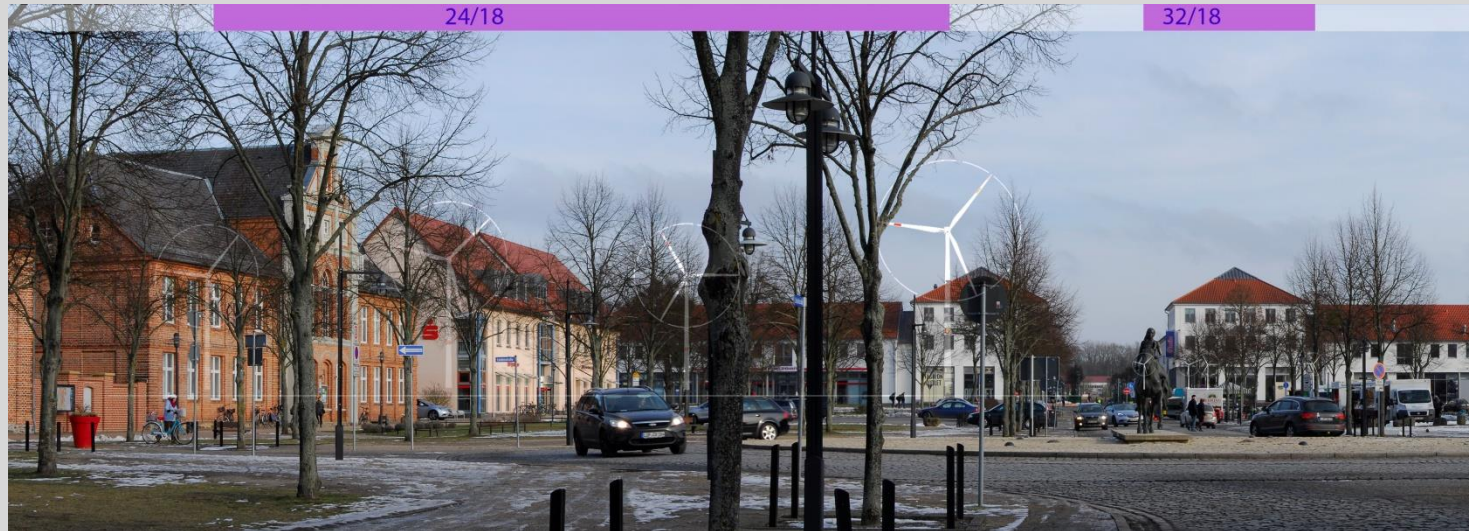
## Maßnahmen zur Vermeidung von Beeinträchtigungen

- Verringerung Anlagenanzahl oder Standortoptimierung

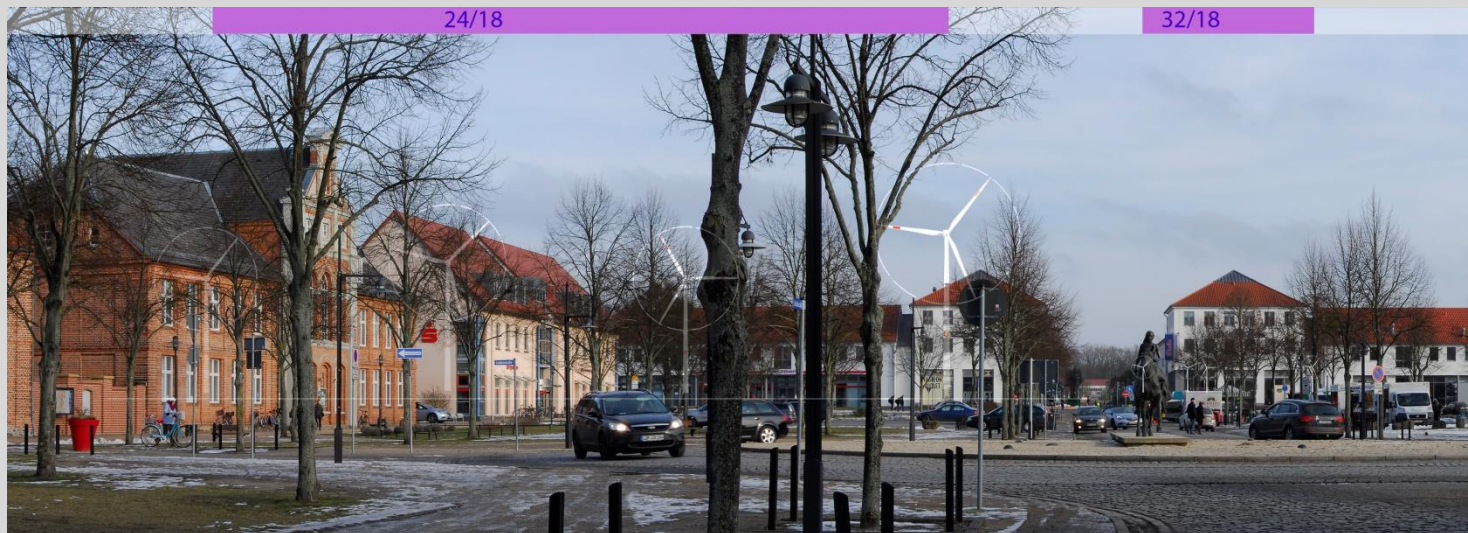
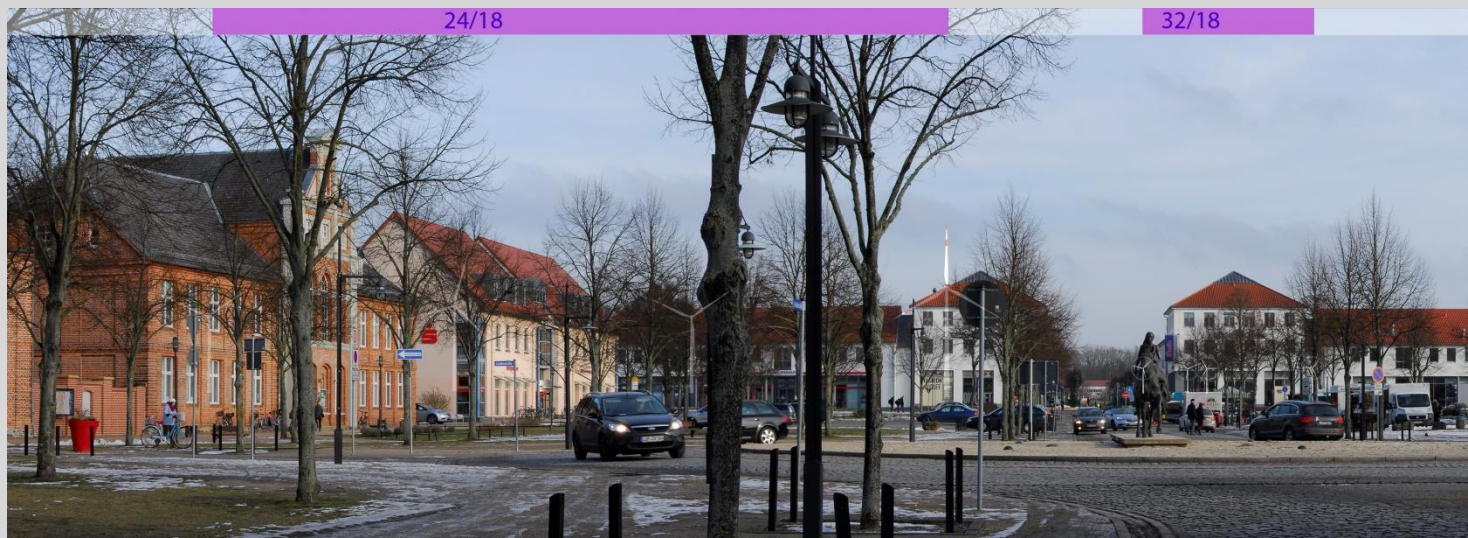
## Maßnahmen zur Vermeidung von Beeinträchtigungen

### ▪ Verringerung der Anlagenhöhe

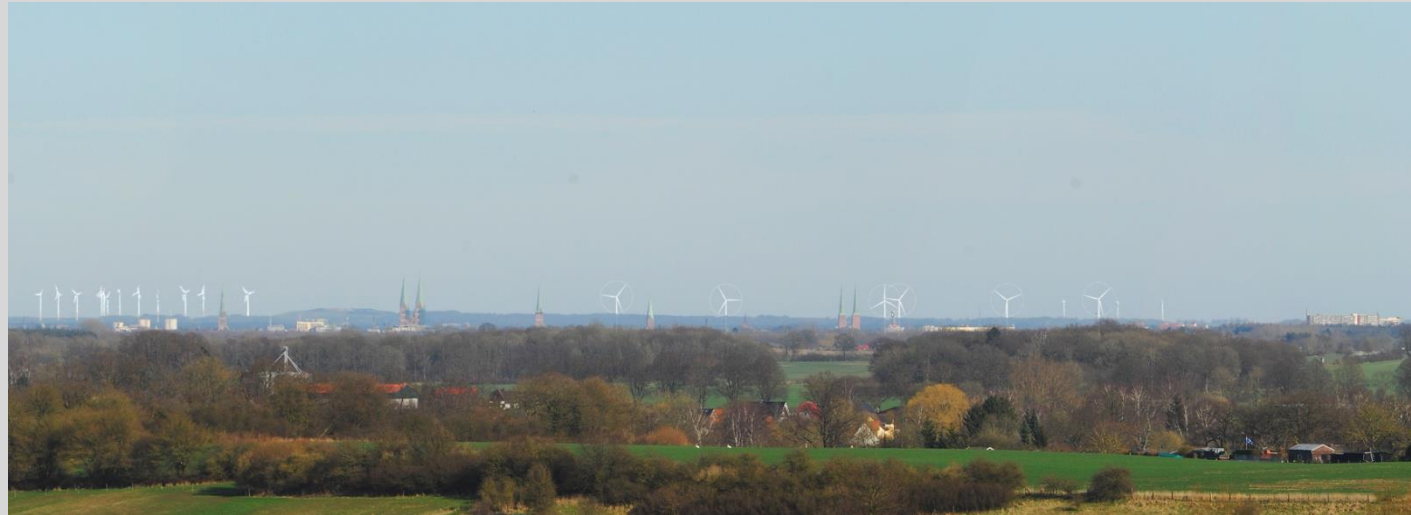
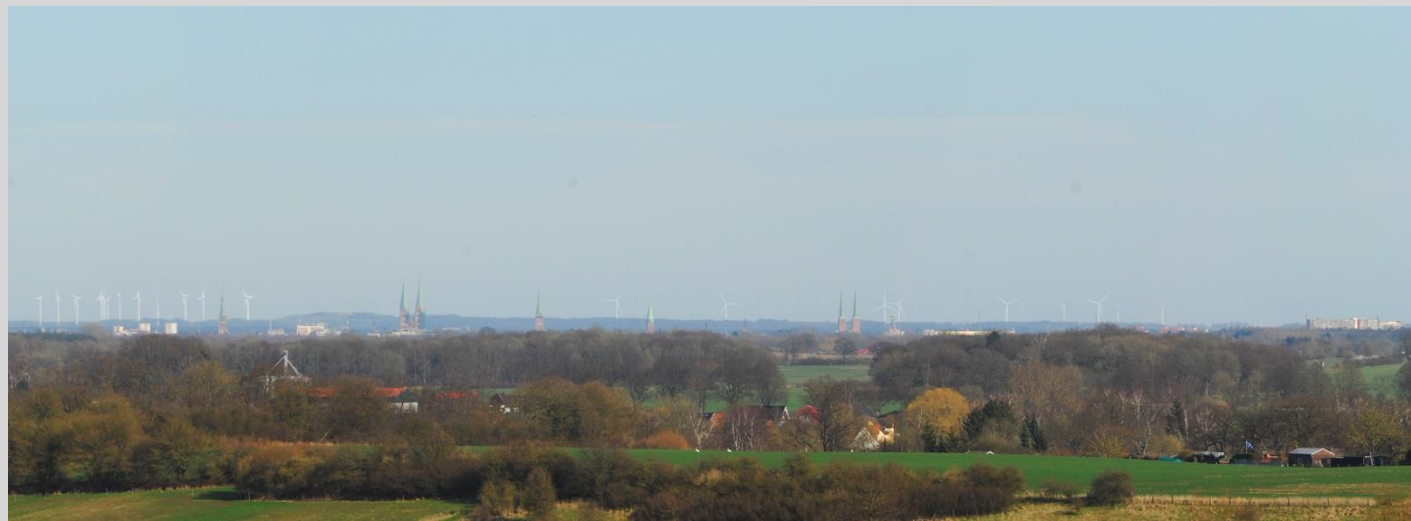
## Darstellung Fotosimulationen

- Bewertung anhand realer Helligkeitswerte (Orientierung am Bestand)
